# INTEX®

## Ukoliko curi voda na crevima pumpe

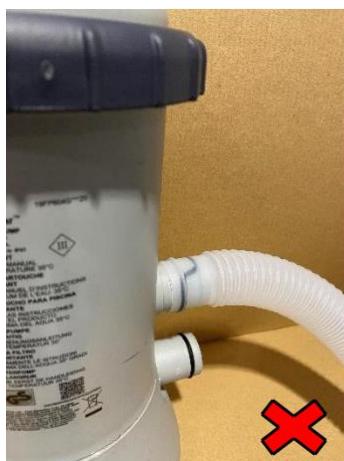
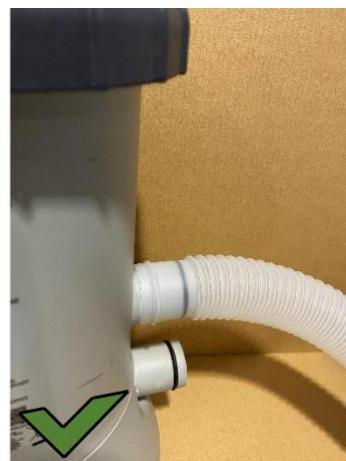
Postoji više mogućih uzroka zašto curi voda na crevu od pumpe. Jedan od najčešćih razloga je to da O-prsten nije pravilno postavljen na priključku za creva. Prilikom priključivanja, O-prsten može da sklizne i da pomeri. Ovo znači da se crevo nije pravilno priključilo i to će dovesti do curenja vode na ovom mestu.

Ispod možete videti fotografije pravilnog i pogrešnog postavljanja O-prstena na priključak za crevo. Proverite da li je O-prsten pravilno postavljen a ukoliko nije, postavite ga pravilno koristeći gore navedene korake.

- Korak 1:** Uklonite stezaljku i olabavite crevo
- Korak 2:** Pomerite crevo nazad kako bi O-prstena namestili na početak priključka za creva
- Korak 3:** (Nežno pomerajte crevo napred nazad da biste ponovo pričvrstili O-prsten ukoliko se pomerio)
- Korak 4:** Nežno pomerite crevo preko O-prstena okretanja bez pomeranja O-prstena
- Korak 5:** Postavite stezaljku za crevo preko O-prstena
